ЗВІТ

про результати відвідування
Роменський міськрайонного суду Сумської області
16.01.2025

м. Суми, 2025 рік

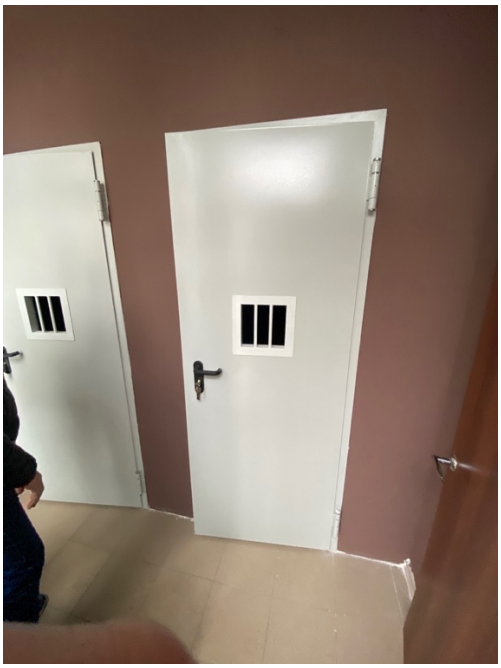
Фото 2

Приміщення суду «А-1» розміщені в триповерховій будівлі та займають третину всієї площі споруди. Інші приміщення зайняті торговими магазинами. Біля входу у вестибюль розміщена табличка з найменуванням суду. Наявна система відеоспостереження та стаціонарний металодетектор арочного типу (фото – 1,2).

У приміщенні суду наявна аптечка для надання невідкладної домедичної допомоги особам у разі потреби (фото 2).
