ЗВІТ
про результати відвідування Ковельського міськрайонного суду Волинської області 08.09.2026

Луцьк, 2026

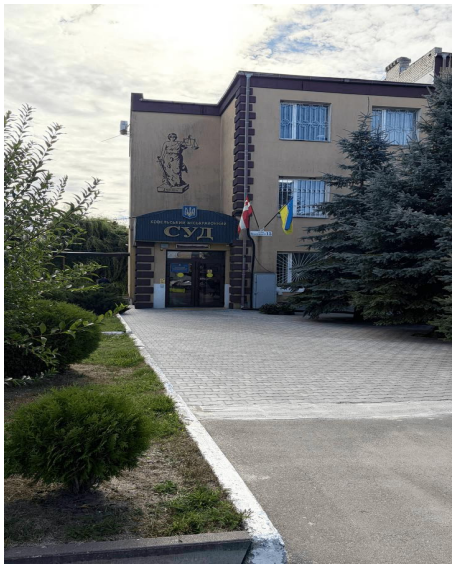
Фото 1

Будівля адаптована з урахуванням доступності для осіб з інвалідністю, центральний вхід обладнано кнопкою виклику персоналу, наявні інформаційні таблички з написами шрифтом Брайля для орієнтації людей із вадами зору, шлях виділено контрастними кольорами, які полегшують орієнтацію людям з обмеженими можливостями руху та вадами зору (фото 1, 2).

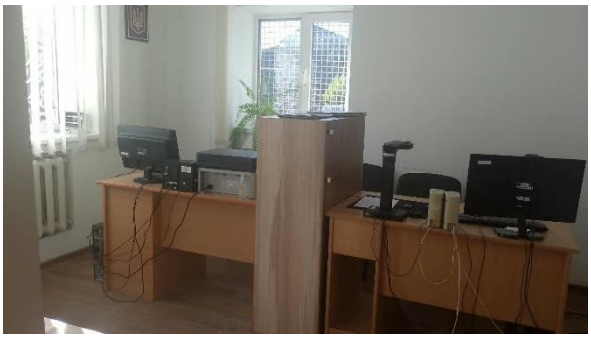
Фото 7

Кімната для ознайомлення з матеріалами справи учасниками процесів, яка використовується й як кабінет для роботи з адвокатом обладнана меблями, технікою, необхідною для роботи учасників судових процесів (фото 7).

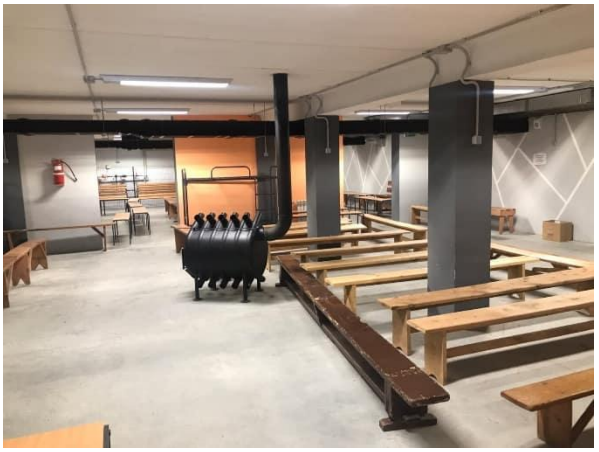
Фото 10

Під час сигналу «Повітряна тривога» працівники та відвідувачі суду користуються укриттям (фото 10, 11), яке розташоване в будівлі Закладу загальної середньої освіти «Ліцей №1» м. Ковель, про що сторонами 01.09.2026
