Омбудсман України
Ombudsman of Ukraine

ЗВІТ
про результати відвідування
Камінь-Каширського районного суду Волинської області
10.09.2026

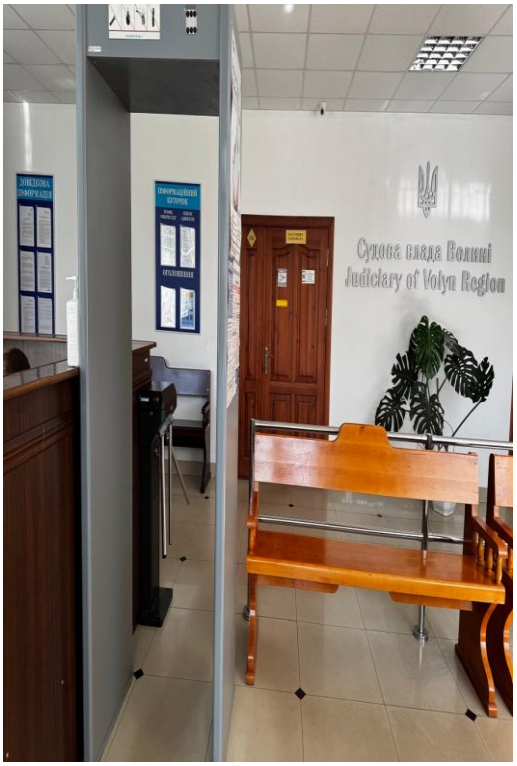
Фото 3

суду здійснюються працівниками Територіального управління Служби судової охорони у Волинській області, який обладнано стаціонарним рамковим металодетектором, інтегрованим до системи контролю та управління доступом (фото 3).

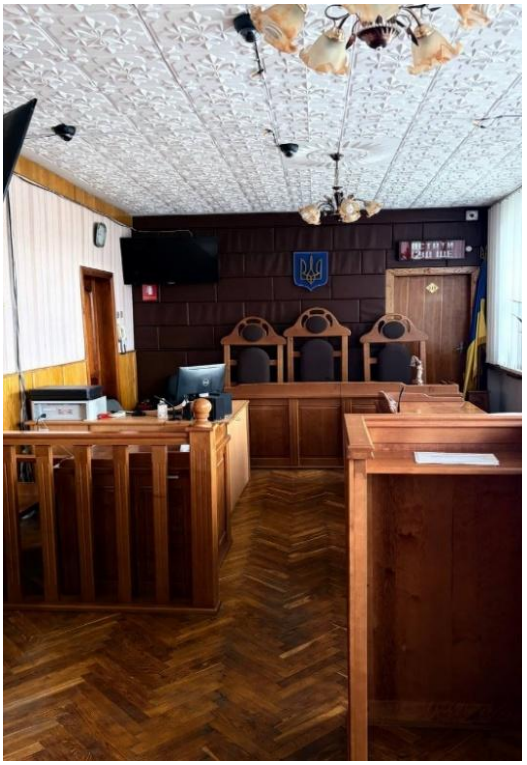
Фото 4

На першому поверсі суду розташована зала для розгляду кримінальних справ, на другому – для розгляду цивільних справ. Усі зали для розгляду судових справ обладнані системою відеоконференцзв'язку та іншою відповідною технікою для фіксації судового процесу, зокрема з можливістю відеозапису засідань (фото 4).

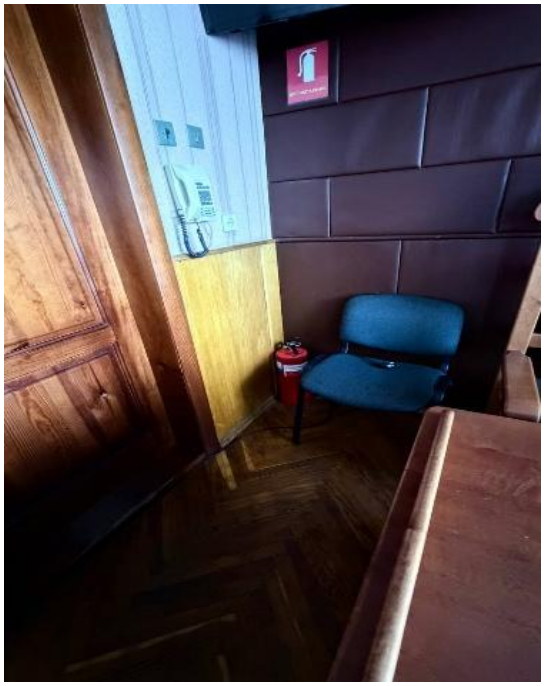
Фото 5

Вогнегасники наповнені та розміщені з урахуванням норм протипожежної безпеки (фото 5). Також затверджені шляхи евакуації усіх приміщень суду.

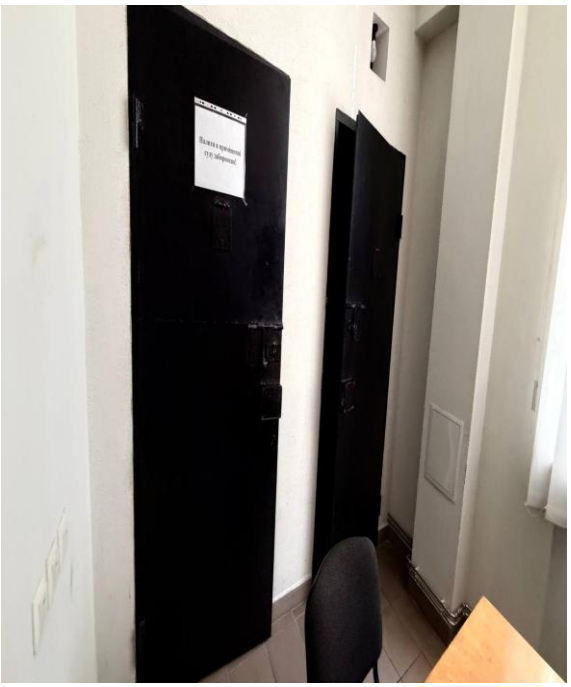
Фото 6

У конвойному приміщенні, яке складається із приміщення для конвою і 2 камер для доставлених обвинувачених, підсудних (засуджених), забезпечено доступ до питної води (фото 6).
