Омбудсман України
Ombudsman of Ukraine

ЗВІТ

про результати відвідування
Подільського районного суду міста Полтави

03.09.2026

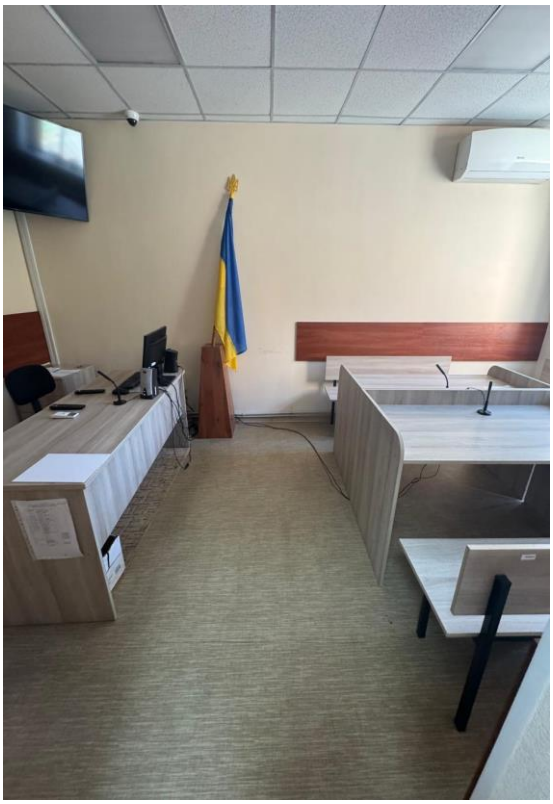
При вході до будівлі наявна вивіска із зазначенням повної назви суду (фото 1-2). Вхід до приміщення суду обладнано пандусом.

У суді Будівлі 1 наявні 2 зали судових засідань для розгляду кримінальних справ (фото 3), які оснащені загородженням для підсудних зі спеціального захисного скла та 1 зал судових засідань для розгляду цивільних справ (фото 4).

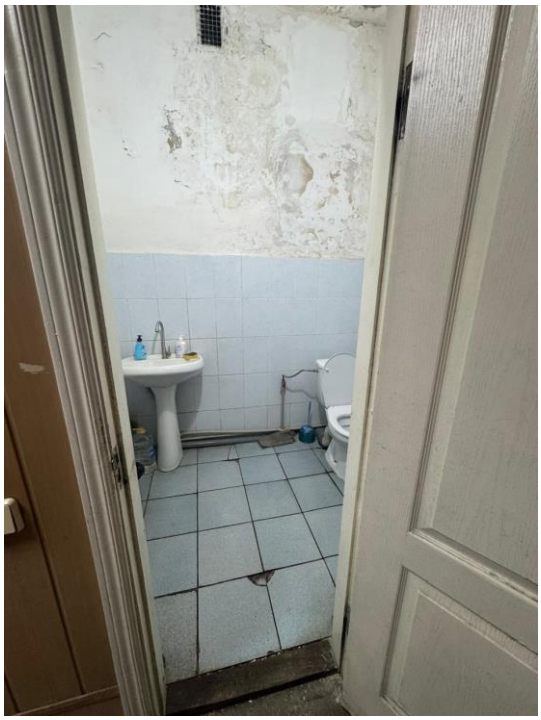
При вході до Будівлі 2 наявна вивіска із зазначенням повної назви суду (фото 5). Вхід до приміщення суду обладнано пандусом.

У суді Будівлі 2 наявні 4 зали судових засідань для розгляду кримінальних справ (фото 6), які оснащені загородженням для підсудних зі спеціального захисного скла та 2 зали судових засідань для розгляду цивільних справ.

У кожній будівлі суду облаштовано санітарний вузол для працівників та відвідувачів (фото 7). Також наявні вогнегасники, що пройшли своєчасну повірку та є придатними до використання, а також аптечки для надання домедичної допомоги (фото 9).
