Омбудсман України
Ombudsman of Ukraine

ЗВІТ

про результати відвідування
Лубенського міськрайонного суду Полтавської області

05.02.2026

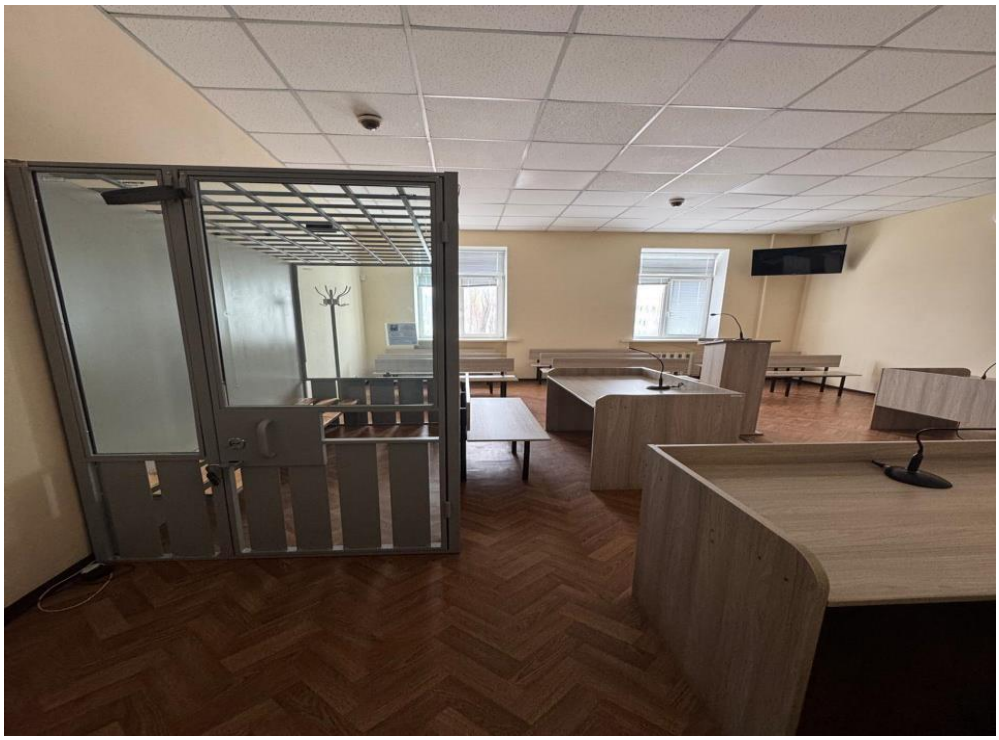
Фото 3

У суді наявні 5 залів для проведення судових засідань, у тому числі 4 – для розгляду кримінальних справ (фото 2-4).

Зали для розгляду кримінальних справ оснащені загородженням для підсудних зі спеціального захисного скла. Окрім того, зали технічно обладнані системою відеоконференцзв'язку, що дозволяє проводити засідання в режимі відеоконференції. Вікна залів судових засідань для розгляду кримінальних справ оснащені ґратами, що забезпечує додаткову безпеку.

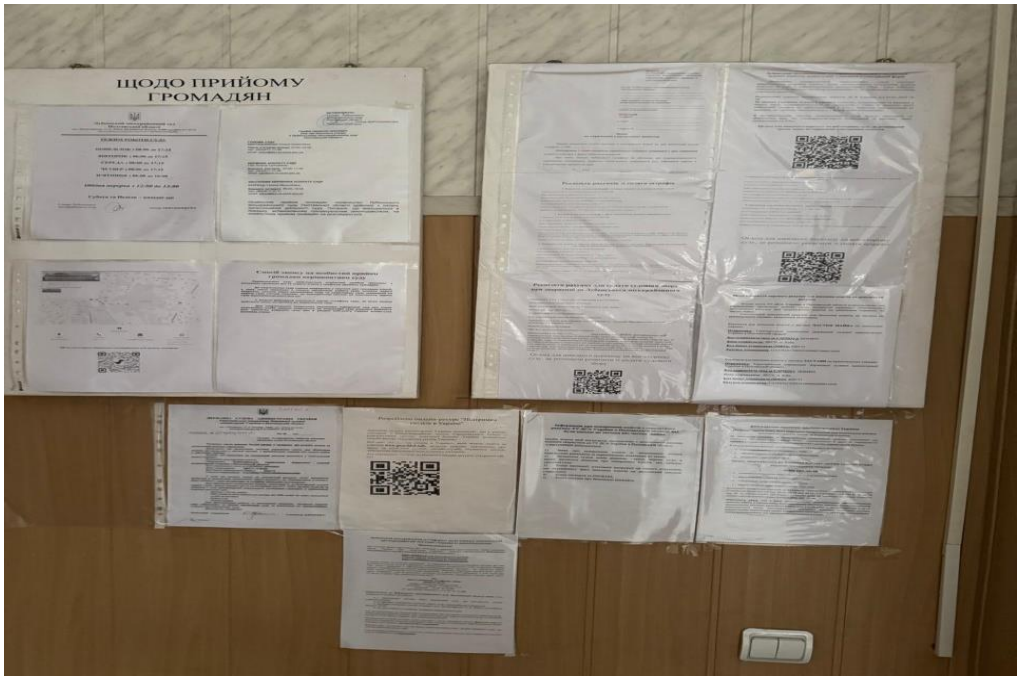
Фото 8

Інформаційні стенди, встановлені в приміщенні суду, містять важливу інформацію про графік прийому громадян, телефони гарячих ліній Державної судової адміністрації України, дані про Уповноваженого Верховної Ради України з прав людини, надання безоплатної правової допомоги, а також правила та обов'язки учасників судових процесів (фото 8).
