ЗВІТ

про результати відвідування
Пирятинського районного суду Полтавської області

05.02.2026

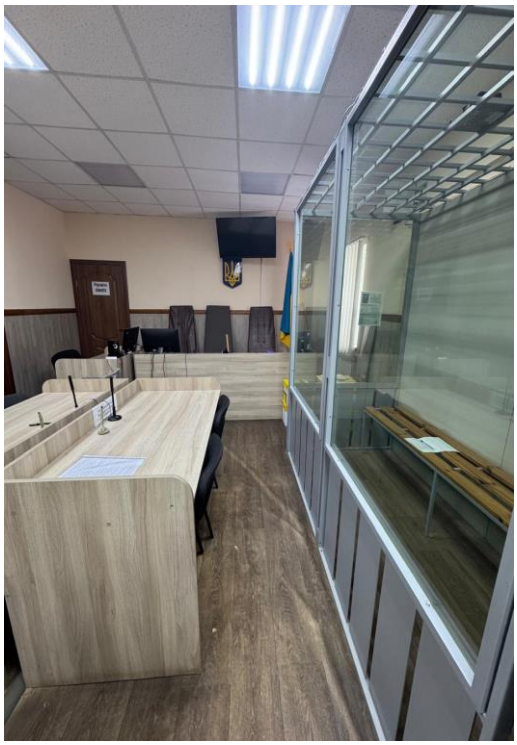
Фото 5

У суді Будівлі 1 наявний зал для проведення судових засідань (фото 5), який є залом для розгляду кримінальних справ та оснащений загородженням для підсудних зі спеціального захисного скла.

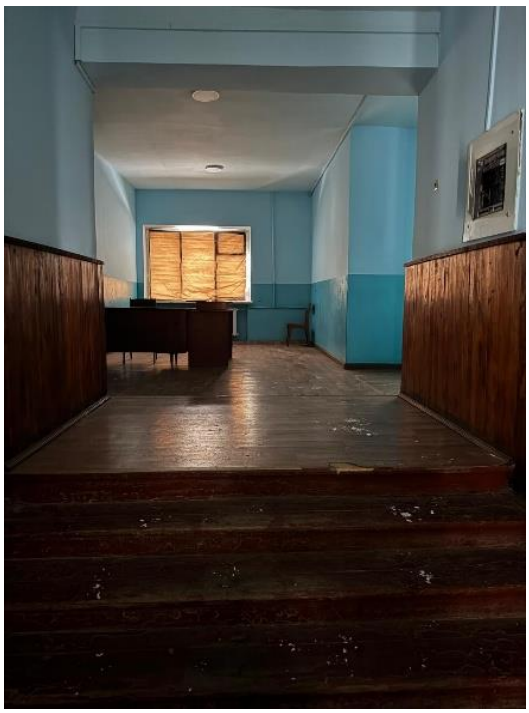
Фото 11

Слід зазначити, що розпорядженням Кабінету Міністрів України від 05 листопада 2025 р. № 1207-р «Про погодження передачі будівлі у м. Пирятин Лубенського району Полтавської області в державну власність» Державній судовій адміністрації України передано до сфери управління будівлю (реєстраційний номер 556464553238) по вул. Соборній, 29 у м. Пирятин, до переоблаштування для розміщення суду. Згідно з актом приймання-передачі, вказана будівля потребує проведення капітального ремонту (фото 10–11).
