# ЗВІТ
## про результати відвідування
## Білгород-Дністровського міськрайонного суду Одеської області

**21.01.2026**

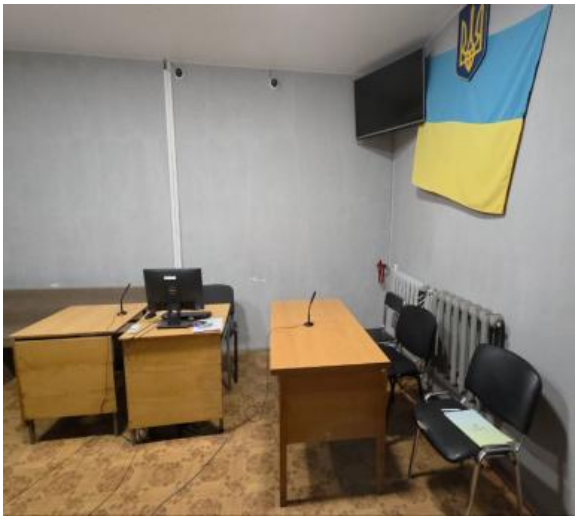
Фото 6

Відповідно до вимог Державних будівельних норм України В.2.2-26:2010 «Будинки і споруди. Суди», затверджені наказом Міністерства регіонального розвитку та будівництва України від 17.05.2010 №175 (далі - ДБН Суди) зали судових засідань для розгляду кримінальних справ обладнані загородженням зі спеціального захисного скла для розміщення підсудних (засуджених), лава для розміщення підсудних (засуджених) осіб прикріплена до підлоги (фото 5, 6).

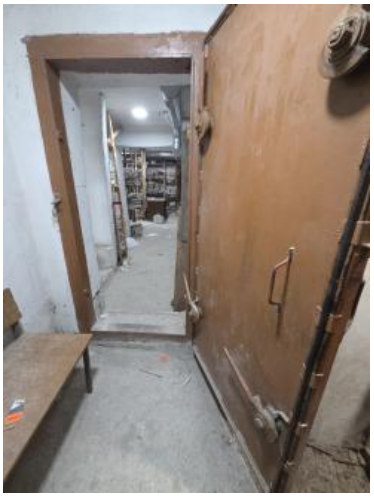
Фото 14

3. У порушення статті $18^1$ Кодексу цивільного захисту України, у будівлі суду відсутнє найпростіше укриття, яке має забезпечувати можливість безпечного перебування громадян під час надзвичайних ситуацій, воєнних дій або терористичних актів (фото 14, 15).

4. Опрацювати питання щодо облаштування у будівлі суду найпростішого укриття.
