ЗВІТ
про результати відвідування
Ізмаїльського міськрайонного суду Одеської області

04.02.2026

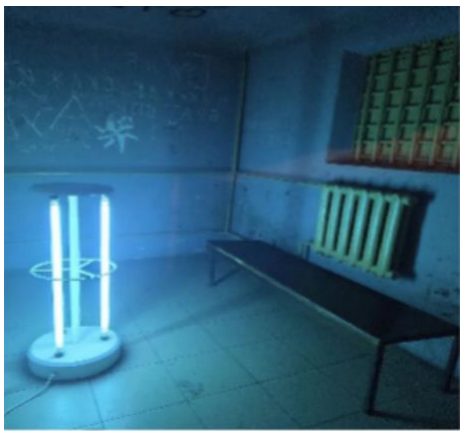
Фото 11

У суді наявне приміщення для конвою та 2 камери для утримання підсудних (засуджених). Кожна камера обладнана лавою для сидіння, двері виготовлені з металевих грат з накладними замками та зовнішнім запорами (фото 11, 12).
