Омбудсман України
Ombudsman of Ukraine

ЗВІТ

про результати відвідування
Сарненського районного суду Рівненської області
14.01.2026

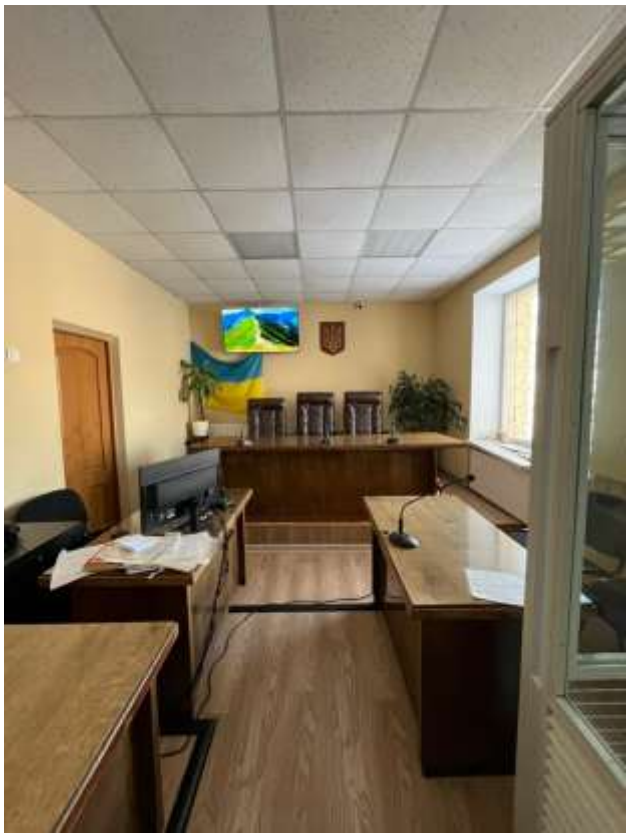
Фото 7

У суді функціонує дві зали для проведення судових засідань, що призначені для розгляду кримінальних справ та обладнані загородженням із спеціального захисного скла для розміщення підсудних (засуджених). Зали облаштовані технічним обладнанням, необхідним для проведення судових засідань, у тому числі в режимі відеоконференцій, а також системами відеоспостереження (фото 7-10).

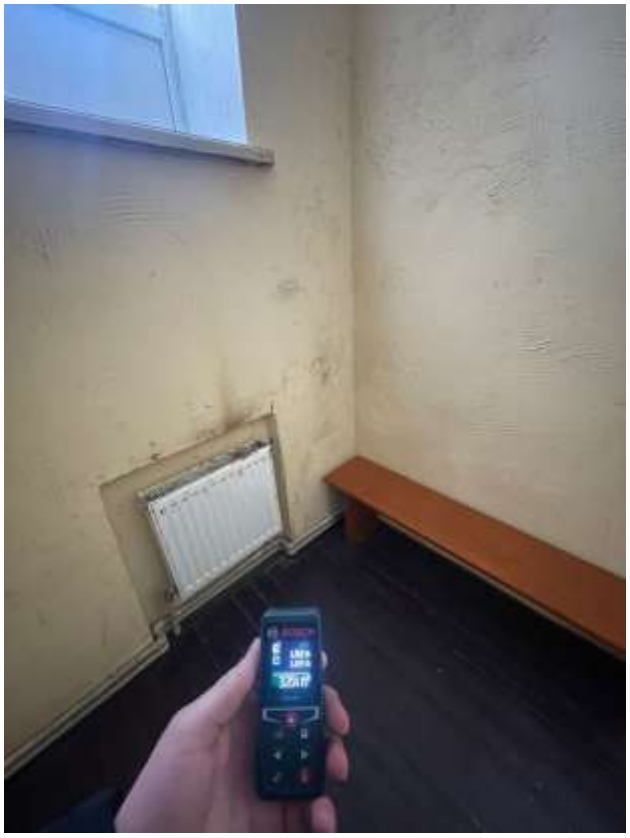
Фото 11

2. Згідно пункту 6.5.2 ДБН В.2.2-26:2010 площа кожної камери для підсудних (засуджених) повинна бути не менше ніж 4,0 м^2. Водночас, фактична площа камер суду складає лише 3,26 м^2 (фото 11-12).

1. Опрацювати питання щодо забезпечення у суді кількості камер для підсудних (засуджених) не менш ніж 4 м^2 виходячи з розрахунку три камери на кожен зал судових засідань для розгляду кримінальних справ;
