ЗВІТ

про результати відвідування
Млинівського районного суду Рівненської області
13.02.2026

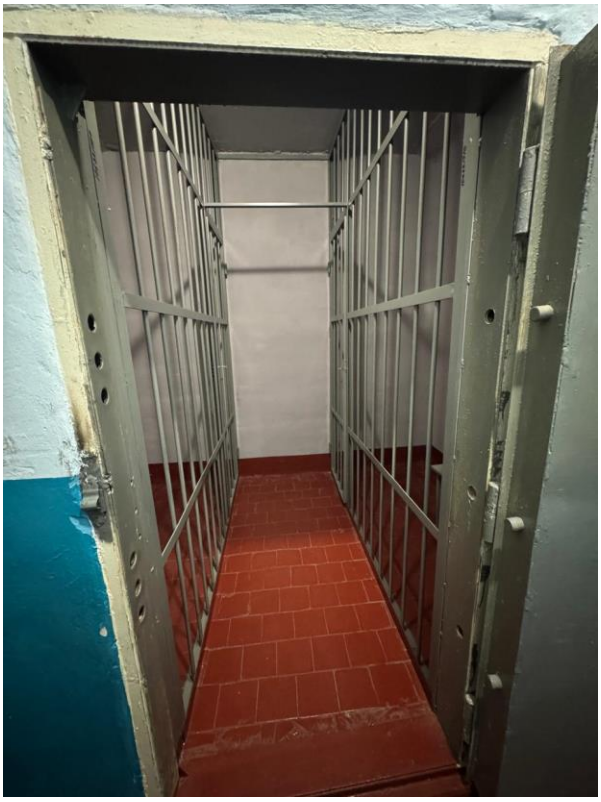
Фото 10

2. Згідно пункту 6.5.2 ДБН В.2.2-26:2010 площа кожної камери для підсудних (засуджених) повинна бути не менше ніж 4,0 м^2. Водночас, фактична площа камер суду складає лише 2,1 м^2 (фото 10-12).

1. Опрацювати питання щодо забезпечення у суді кількості камер для підсудних (засуджених) не менш ніж 4 м^2 виходячи з розрахунку три камери на кожен зал судових засідань для розгляду кримінальних справ.

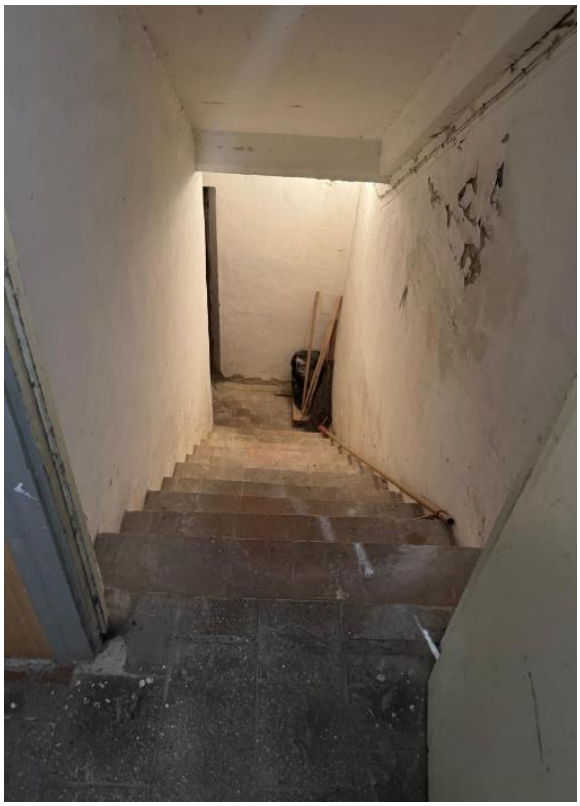
Фото 15

8. У порушення вимог Кодексу цивільного захисту України та вимог наказу Міністерства внутрішніх справ України від 09.07.2018 № 579 «Про затвердження вимог з питань використання та обліку фонду захисних споруд цивільного захисту», зареєстрованого в Міністерстві юстиції України 30 липня 2018 року за № 879/32331 (далі - Наказ), наявне у суді підвальне приміщення суду, яке визначено як укриття, потребує ремонту, тому не може експлуатуватись як захисна споруда, зокрема, передбачає належний технічний стан опорних огороджувальних конструкцій, гідроізоляції та захисних пристроїв захисної споруди (споруди подвійного призначення, найпростішого укриття); справність і постійну готовність до роботи спеціального обладнання, інженерних мереж та систем життєзабезпечення захисної споруди, наявність нормативних аварійних запасів води, паливно-мастильних матеріалів, а також майна, необхідного для життєзабезпечення населення, що підлягає укриттю; належний протипожежний та санітарний стан приміщень споруд фонду захисних споруд. Однак, підвальне приміщення потребує виконання будівельно-ремонтних робіт і технічного оснащення, оскільки протипожежний та санітарний стан укриття не відповідають вимогам нормативно-правових актів (фото 15-18).

4. Вжити заходів щодо облаштування в суді укриття, що відповідатиме вимогам законодавства у сфері цивільного захисту населення.
5. Вжити заходів щодо обладнання приміщень суду автоматичною пожежною сигналізацією.
