ЗВІТ

про результати відвідування
Корецького районного суду Рівненської області
11.03.2026

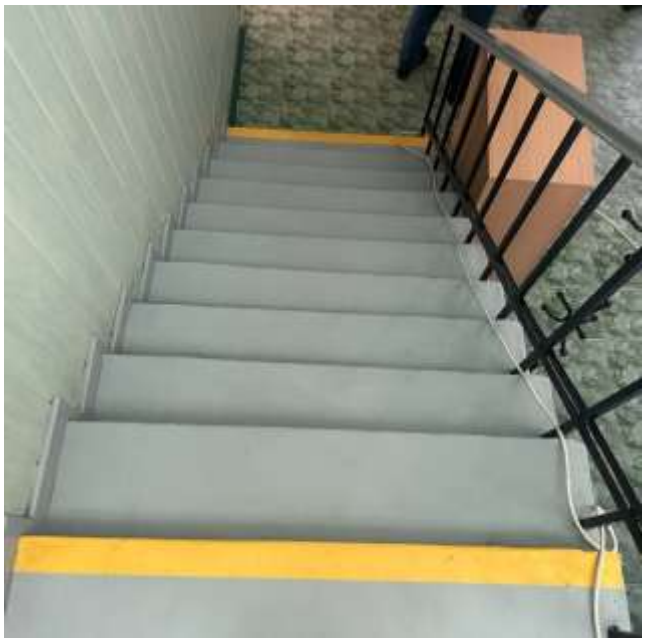
Фото 9

Рекомендації, надані за результатами попереднього відвідування, не виконані, виявлені порушення – не усунуті, за винятком рекомендації щодо позначення початку внутрішніх сходів у приміщенні суду, а також зовнішніх сходів та пандусу до приміщень тактильними (рифленими) та контрастно забарвленими попереджувальними смугами (фото 9-10).
