ЗВІТ

про результати відвідування
Дарницького районного суду міста Києва

16.09.2026

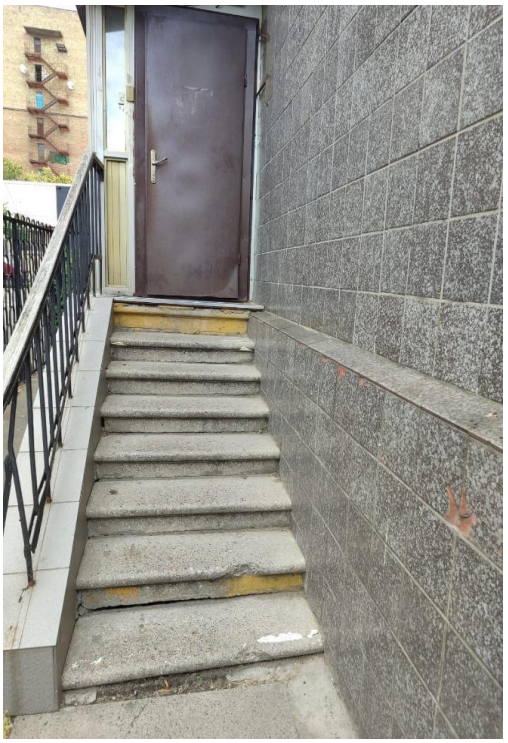
фото 2

7. Вхід до будівлі 2 облаштовано кнопкою виклику працівника суду. Проте, вказана кнопка знаходиться у недоступному місці для осіб з обмеженими можливостями. Таким чином, потрапити до приміщення суду маломобільним групам населення можливо лише після того, як судова охорона через камеру відеонагляду побачить людину та відчинить двері (фото 2, 5).

1.7. Створити для маломобільних груп населення відповідні умови доступу до приміщення суду за адресою: вул. Севастопольська, 7/13.
